# 車種別接続情報

管理 No. M-0057 (1/6)

メーカー	三菱	車体型式	MB15S
車種	デリカD：2（アイドリングストップ装備車）	年式	H25.12～H27.12
専用ハーネス	S-118 & J-197

## S-118、J-197 の接続

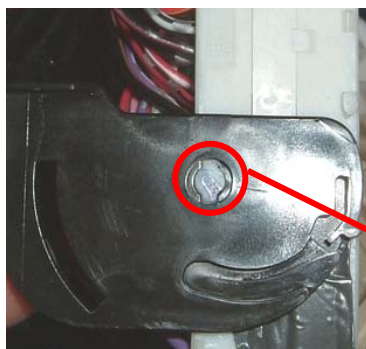
## B. レバー部分をコネクタから外す

レバーの両側を広げてツメを外しながら、レバーを約90度まで起こします。

ツメ（左右両面に有ります）

左右に広げる  
レバーの両側を広げてツメを外す。

約90度起きた状態

カギ穴

レバーを約90度まで起こしたら、レバーの側面（左右）にあるカギ穴とコネクタのツメを合わせ、コネクタからレバーを外します。

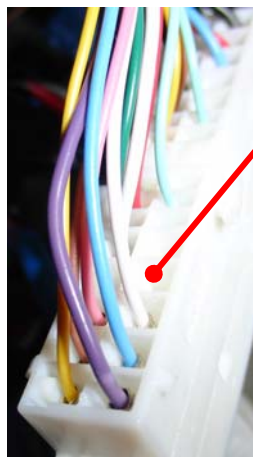
#### S-118 端子付き桃線の接続

右の写真（空き端子）の場所にS-118の端子付き桃線を差し込みます。  
（端子付き桃線についている保護チューブを取り外してから差し込んでください）

- 端子位置、周りの配線色を確認し、確実に作業を行ってください。
- 端子の向きが合っていないとコネクタに挿入できません。
- 「カチッ」と音がするまで差し込みます。差し込んだ後、軽く引っ張り抜けないことを確認してください。

- リテナーを元に戻します。（浮かせたりテナーを押し込みます）  
→リテナーが元に戻らない場合、配線が奥まで差し込まれていません。
- コネクタにレバーを取り付けます。  
→取り外した手順と逆の手順でレバーを取り付けます。
- コネクタをヒューズボックスに取り付けます。  
→取り付け後、軽くコネクタを引っ張り確実に接続されていることを確認します。
